# ISAV2024

چهاردهمین کنفرانس بین المللی آکوستیک و ارتعاشات  
۲۱ و ۲۲ آذر ماه ۱۴۰۳ کرج - ایران

## ریشه یابی خرابی بیرینگ الکتروموتور فن هوای اصلی کارخانه احیاء مستقیم شرکت جهان فولاد سیرجان

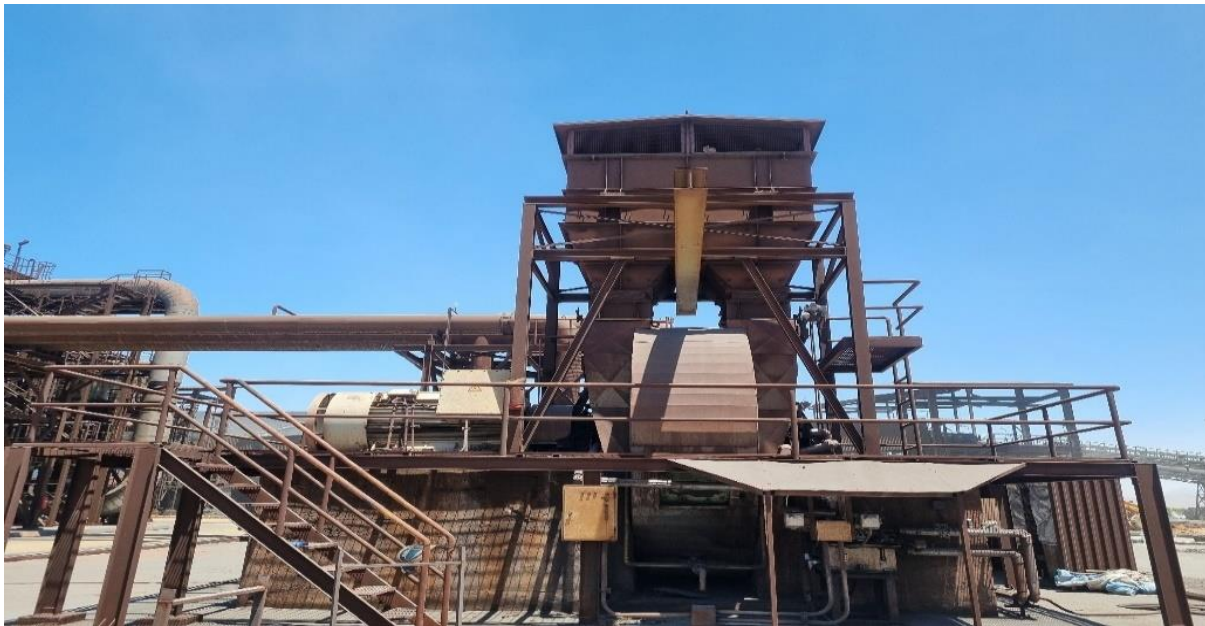
شکل ۱: موقعیت فن هوای اصلی در کارخانه

مجموعه این فن شامل الکتروموتور و فن که به صورت بیت وین بیرینگ می‌باشد که شکل شماره (1) موقعیت آن را در کارخانه احیاء مستقیم شرکت جهان فولاد سیرجان نشان داده و جدول شماره (1) نیز مشخصات آن را ارائه می‌کند.

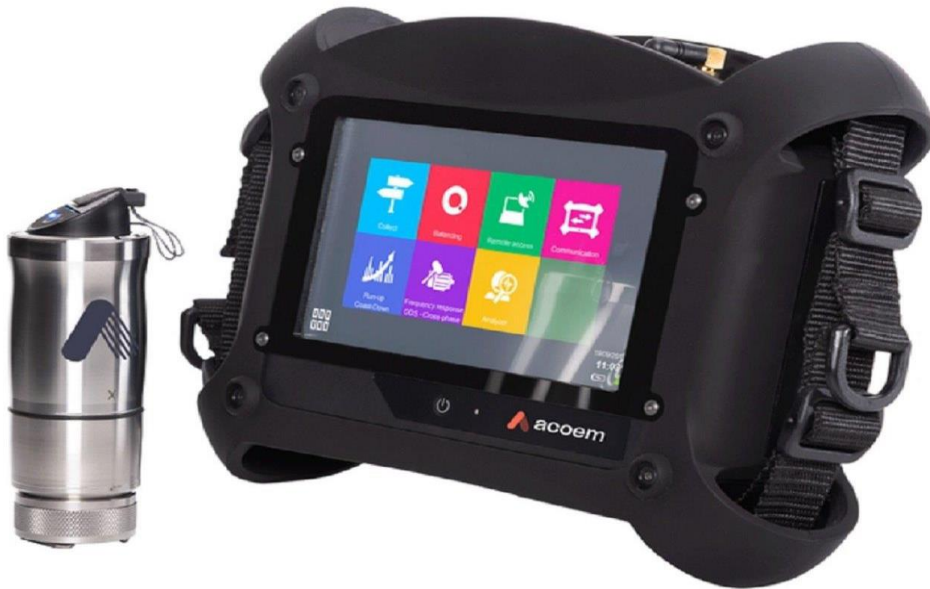
شکل ۲: دستگاه ارتعاشات فالکون

دیتابرداری های این تجهیزات دوآر توسط دستگاه آنالایزر ارتعاشات Falcon مدل Ultimate ساخته شده توسط شرکت Oneprod و همچنین تحلیل توسط نرم افزار Nest انجام شده است. شکل شماره (2) نمایانگر این دستگاه آنالایزر ارتعاشات می باشد. همچنین از نتایج آنالیز گریس استفاده شده است.

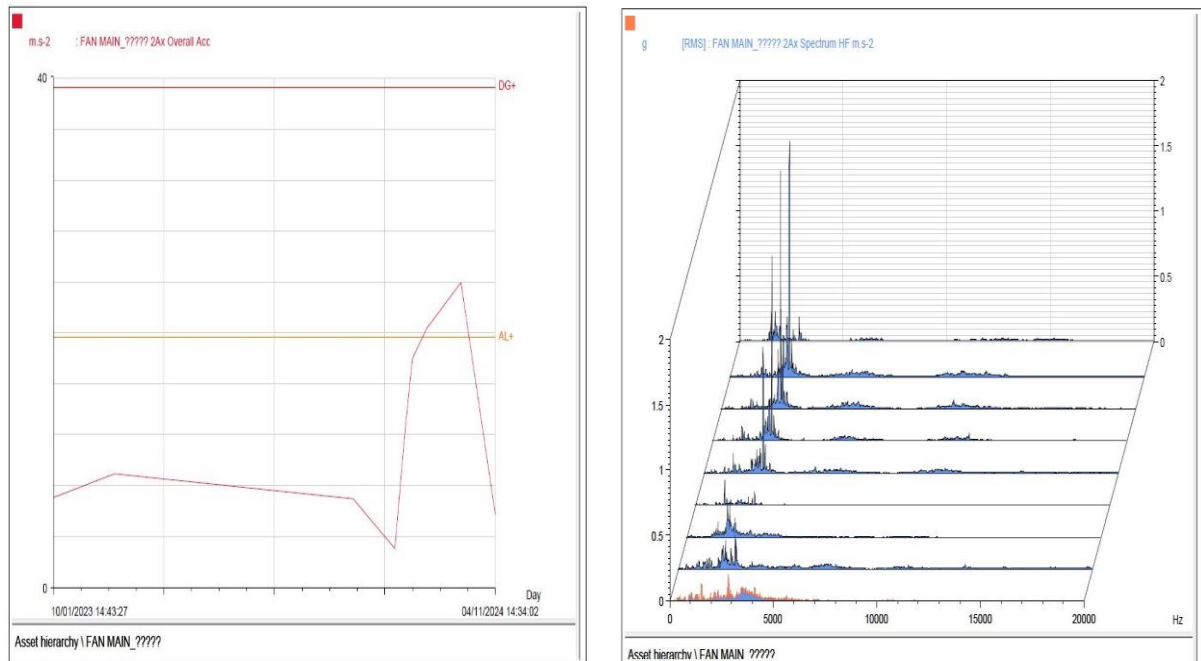
شکل ۴: ترند و طیف ارتعاشی

همانگونه که مشاهده می‌شود ارتعاشات فرکانس پایین آن تغییر زیادی نداشته‌اند و ارتعاشات فرکانس بالا رشد بیشتری داشته‌اند و همچنین ترند ارتعاشات فرکانس بالا (شتاب) مشخص است به یکباره رشد زیادی داشته است. سپس با تحلیل طیف‌های ارتعاشی و مشاهده پیک خرابی بیرینگ به همراه هارمونیک‌های آن متوجه خرابی بیرینگ این تجهیز شده ایم که این موضوع به اطلاع واحد نگهداری و تعمیرات کارخانه رسانده شد... [4-6]

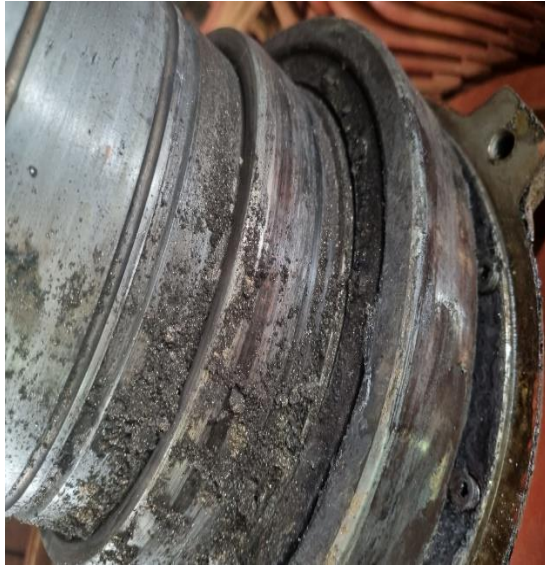
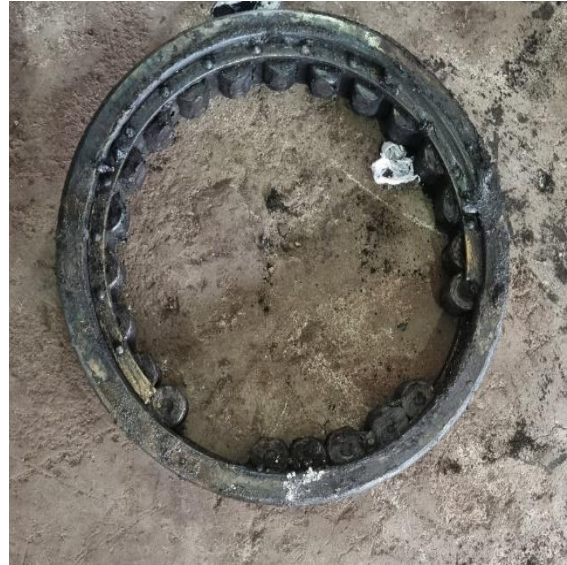
شکل ۵: استفاده از گریس نامناسب

جهت جلوگیری از توقف ناخواسته و برنامه ریزی نشده و همچنین جهت جلوگیری از خرابی بیشتر، الکتروموتور فوق برای انجام عمل تعویض بیرینگ باز شد تصاویر واقع در شکل (5) خرابی بیرینگ و خراب شدن گریس آنها را در این تجهیز نشان می‌دهد

همانگونه مشاهده می کنید و با توجه به نتایج آزمایش های انجام شده درجه NLGI گریس و میزان نفوذپذیری با مشخصات اعلامی توسط تولید کننده مطابقت نمی کند. و بنابراین استفاده از این گریس به هیچ عنوان توصیه نمی گردد. که این موضوع به اطلاع بهره بردار رسید.

همچنین با توجه به اینکه در حال حاضر کشور ما مورد تحریم‌های ظالمانه قرار گرفته و ورود روانکار مناسب جهت مصارف صنعتی از برند‌های معروف بسیار کم شده است، پیشنهاد میگردد شرکت‌ها با تشکیل کمیته‌های روانکار نسبت به معادیهایی روانکارها با روانکار داخلی و همچنین از شرکت‌های دانش بنیان جهت تولید این محصولات استفاده گردد تا موارد این چنینی در تولید محصولات کمتر شود.
